**Memoria de la Intervención Arqueológica Puntual en el patio trasero
del Ayuntamiento de Porcuna (Jaén) previa a la edificación del
Centro de Interpretación de “Cerrillo Blanco” del Proyecto
“Viaje al Tiempo del los Íberos”**

MEMORIA DE LA INTERVENCIÓN ARQUEOLÓGICA PUNTUAL EN EL PATIO TRASERO DEL AYUNTAMIENTO DE PORCUNA (JAÉN) PREVIA A LA EDIFICACIÓN DEL CENTRO DE INTERPRETACIÓN DE “CERRILLO BLANCO” DEL PROYECTO “VIAJE AL TIEMPO DE LOS ÍBEROS”.

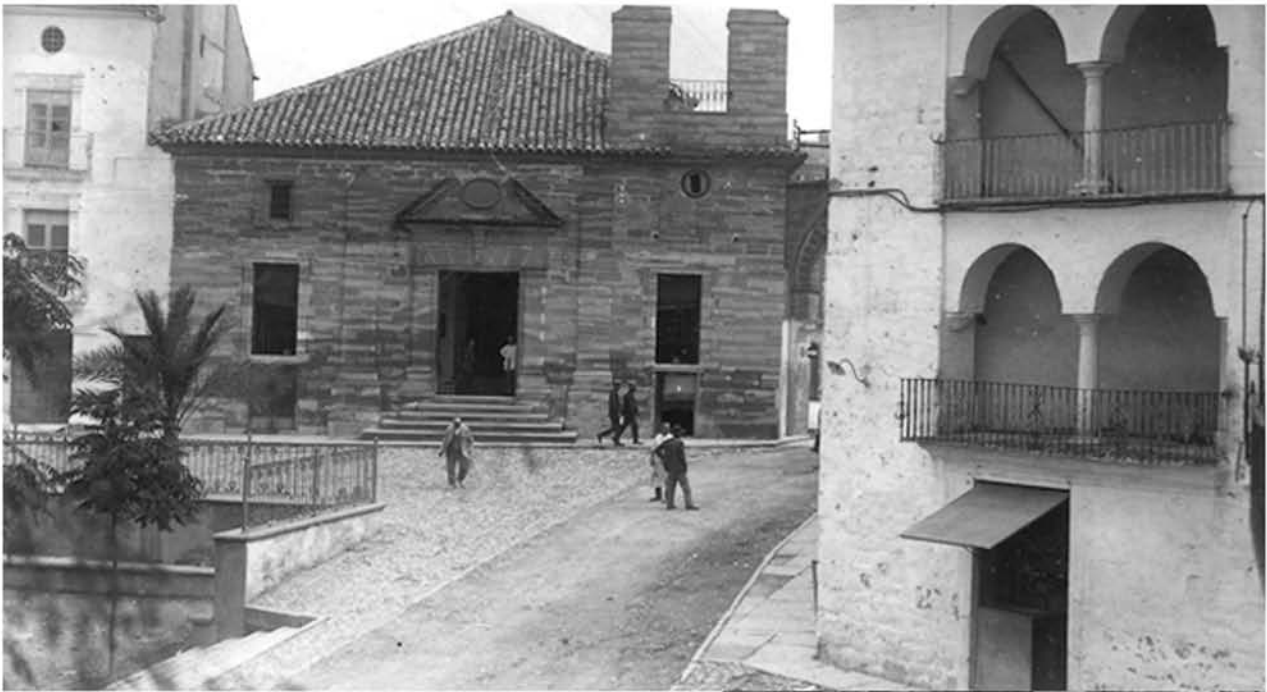
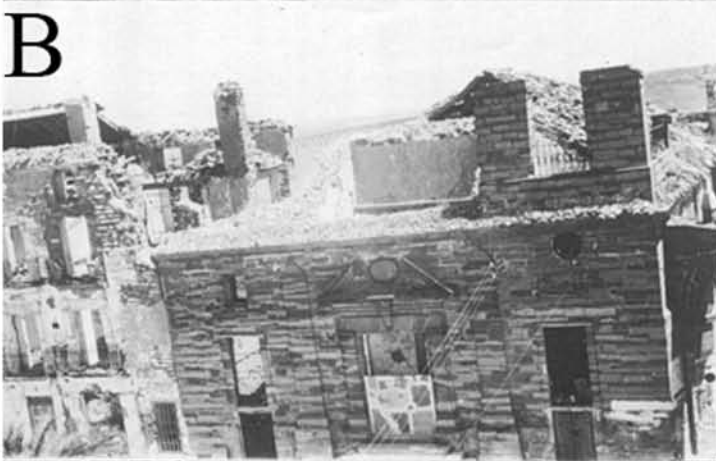
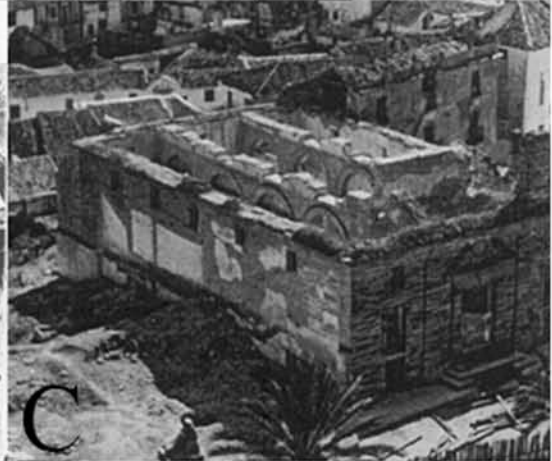
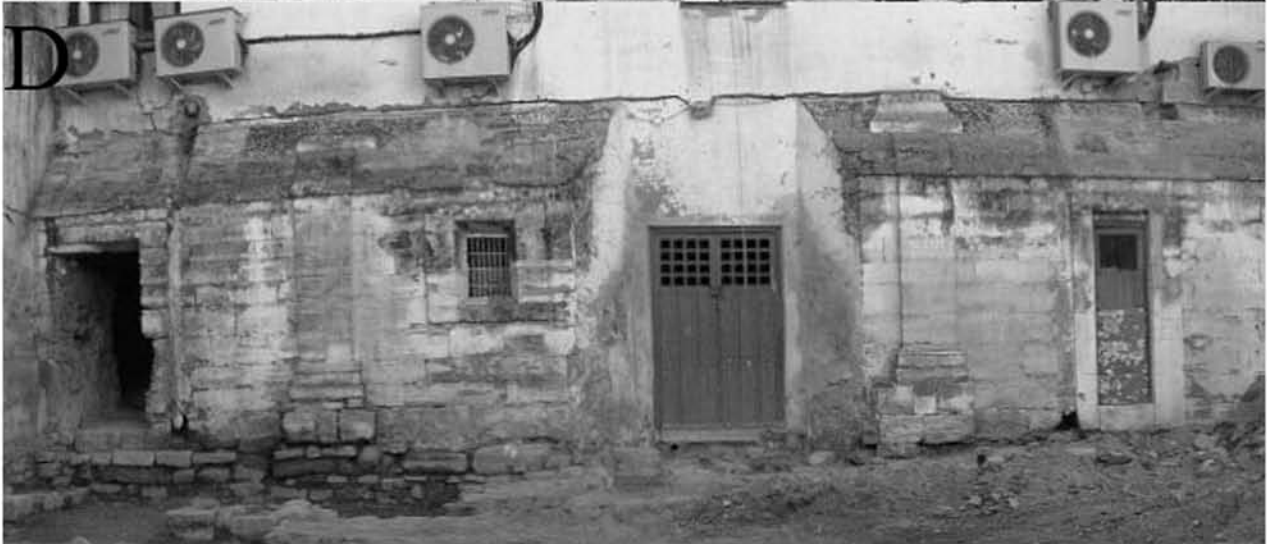
Lámina II.

A) El Ayuntamiento, antiguo Pósito, la casa señorial de los Quero-Dacosta, sede del Banco Español de Crédito y el callejón entre ambos.
 Fuente: Fototeca de ARQUIPO. Colección Fotográfica de Manuel Santiago Estévez. Sign. MSE-003. Año 1931-1936.

B y C) Estado del edificio del Pósito y adyacentes tras la Guerra Civil Española.

D) Vista parcial de la Fachada trasera del actual Ayuntamiento

En la segunda mitad del siglo XVIII, a juzgar por su estilo, que se ha podido reconocer en las fotos que se conservan (Lám. II.A-B), se construyó en la Plaza Mayor haciendo esquina con la calle Cementerio la imponente casa de los Quero-Dacosta, con cuatro plantas, una baja con comercios, dos nobles y la cuarta de cámaras. Es uno de los dos ejemplos que conocemos hubo de casas señoriales con cuatro plantas, ambos perdidos a día de hoy. Otra casa existente en esta área fue la de Josefa del Castillo(35), también incorporada al Ayuntamiento y que debió estar en la calle Cementerio.

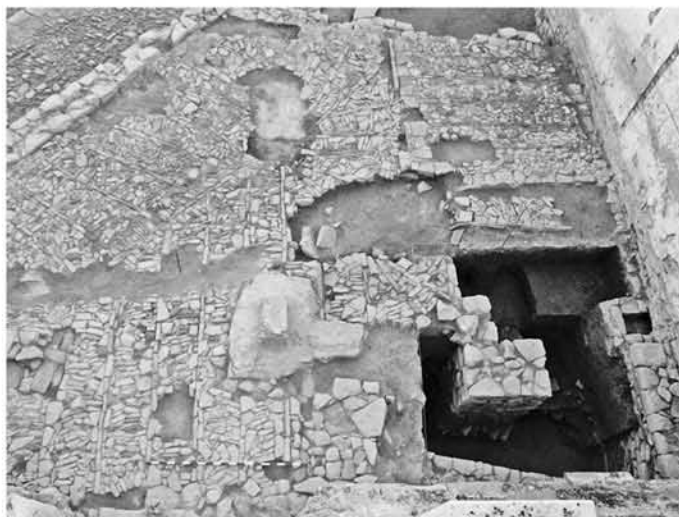
Lámina III. Vista del ángulo SO del patio con el Área 2, pavimento del patio en el Área de Limpieza y el agujero incontrolado realizado en 2003.

La actuación arqueológica ha sufrido pérdidas de información importantes debido a los efectos destructores ocasionados por dos calicatas (señaladas con trama punteada en la Fig. 1) sin control arqueológico realizadas con retro-excavadora en la primera mitad del año 2003, bajo la iniciativa de la Dirección del Museo Municipal. Estos agujeros arbitrarios devastaron toda la secuencia arqueológica, que en este solar es de varios metros, en dos áreas cruciales para la investigación y valoración del proceso histórico del patio, situadas junto a las medianerías Sur y Norte (Lám.III; Fig. 2).

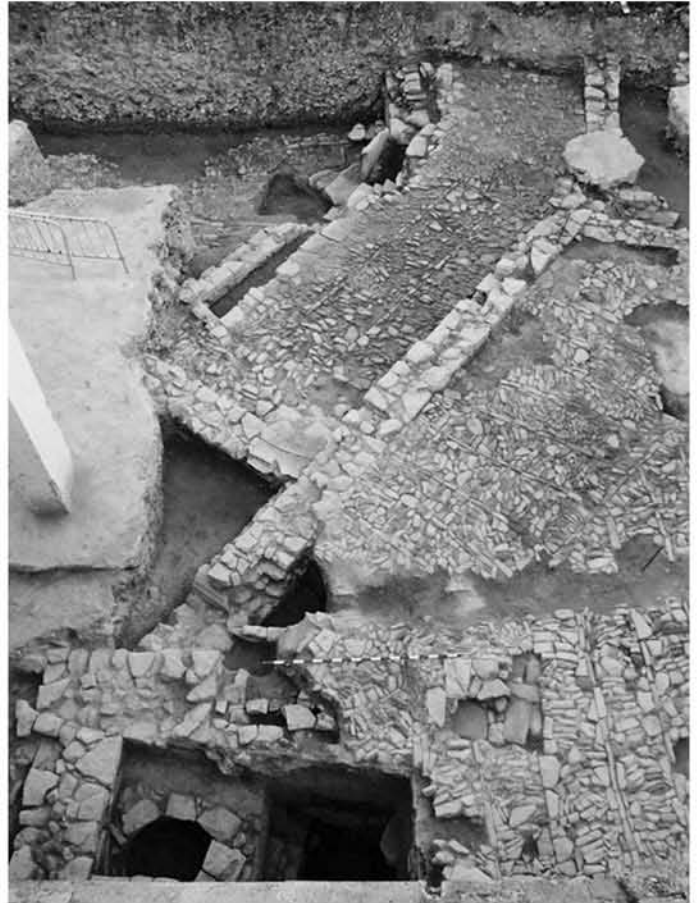
Lámina IV. Vista central del patio, con la calle y los corrales de la casa de José María Quero Dacosta. En primer plano el Área 3.

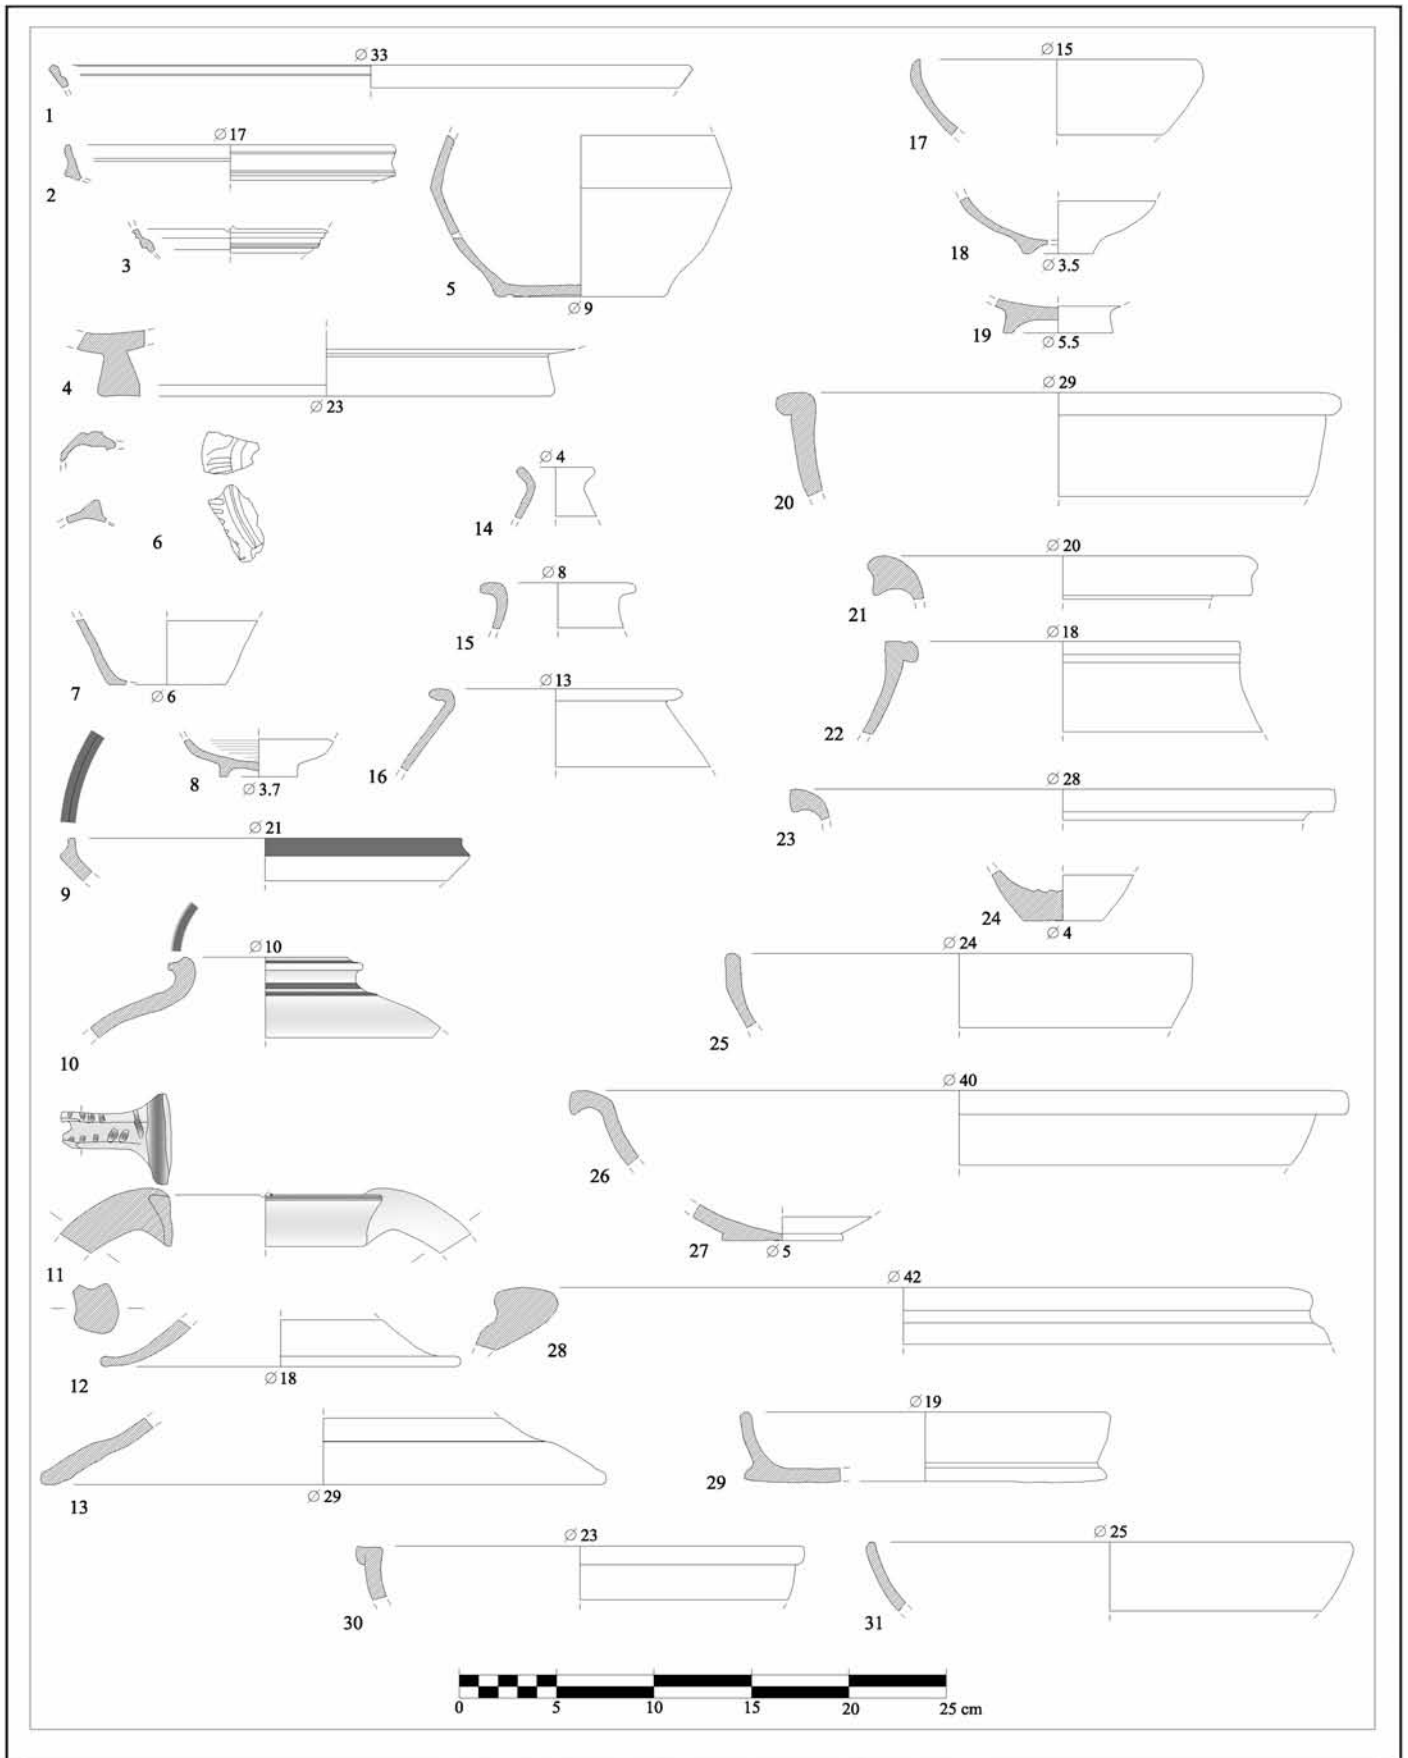
Figura 5. Repertorios materiales de Época Romana Tardo-republicana y Augustea (c. 50 a.n.e.-14 d.n.e.).

2. Hay otro momento de Época Augustea con la presencia de vasos de Terra Sigillata Itálica (Fig. 5.1, 2 y 4), alguna Terra Sigillata Gala (Fig. 5.3), un vaso cerrado de Terra Sigillata Hispánica Precoz (Fig. 5.5), alguna cerámica de paredes finas de imitación (Fig. 5.7), y restos de una lucerna delfiforme (Fig. 5.6) y un amplio repertorio de cerámicas comunes de pasta clara y grises, pintadas y cocina de tradición indígena. Entre las cerámicas comunes de pasta clara destacan las tapaderas (Fig. 5.12 y 13), pequeños vasos cerrados u orcitas (Fig. 5.14 a 16 y 24), cuencos-copas (Fig. 5.17 a 19), cuenco-lebrillo (Fig. 5.20) y jarras u orzas (Fig. 5.21 a 23). Entre las de pasta gris, algunas grises claras o "plateadas", los grandes cuencos lebrillos de fondos planos (Fig. 5.25 a 27) y orzas de labio engrosado (Fig. 5.28). En las cocinas, las cazuelas de diferentes tipos (Fig. 5.29-31). De materiales de almacenaje y transporte una tapadera plana (Fig. 6.1), un trozo de ánfora del tipo Dressel 7-11 (Fig. 6.2) y un fondo de tinaja (Fig. 6.3).
